12.9级法兰面螺栓断裂分析

文 / 张先鸣

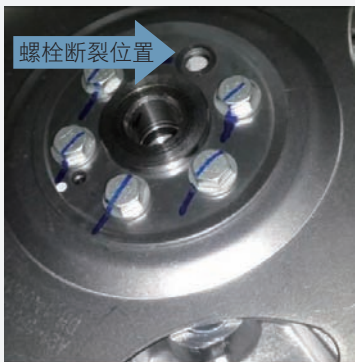
图1、装配示意图

某乘用车12.9级规格M10X1、25X20法兰面螺栓，材料为SCM435，螺纹第2-8牙处涂锁固胶，在总装厂装配时采用气动工具拧紧螺栓，设定预紧扭矩为90N·m装配时发生断裂。失效的表现形式为沿螺纹圆周开裂，向心部扩散，装配示意图见图1，断口形貌见图2。

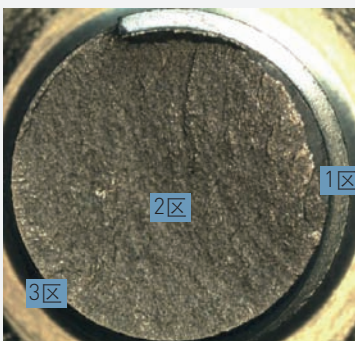
图2、断口形貌

该批次失效螺栓断口的宏观特征基本相似。从图2可见，裂纹源自螺栓螺纹表面，且垂直于螺栓轴线向一侧扩展，断口比较平整，断口有3个区域：1区裂纹源区具有浅黑色边缘，存在不明显的弧形放射状纹路，螺纹的整个周边，有明显的晶粒亮点，占25%~30%；2区有明显的弧形贝纹线，始于1区前沿；3区为终止区。由断口特征形貌判断，裂纹经历了两个阶段，1区为裂纹慢速扩展区，2区、3区为裂纹快速扩展区。

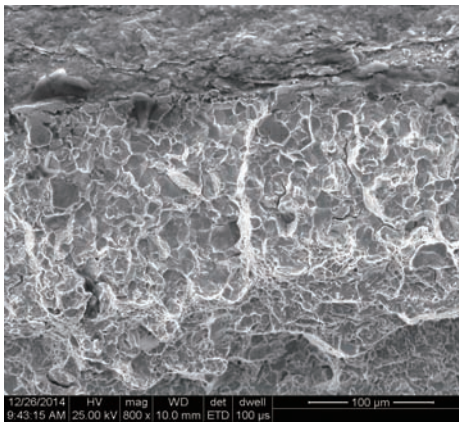
在扫描显微镜下观察断口微观形貌：1区靠近断口表面处为沿晶断口，具有典型的脆性断裂特征，浅黑色为增碳层深度(图3)。2区、3区断口心部形貌为韧窝断口+沿晶断口共存区(图4)，晶界和断口上未见腐蚀物，且有二次裂纹，表明裂纹是在受力后形成。

图3、断口表面处为沿晶断口

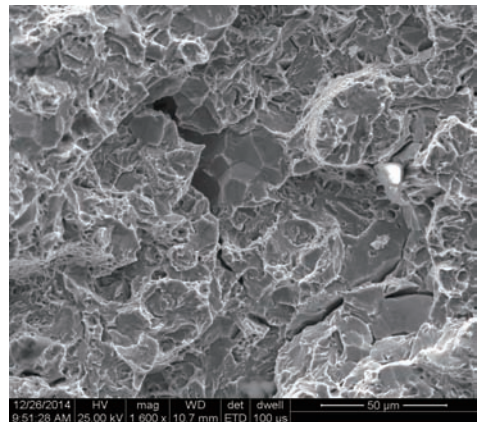
图4、心部形貌为韧窝断口+沿晶断口

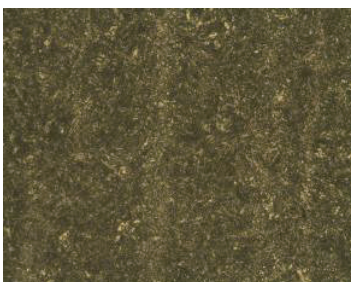
将断裂螺栓研磨、抛光后，在金相显微镜下放大观察，螺栓表面与心部为回火托氏体(马氏体位向)+未溶铁素体(图5~6)，符合GB/T3098.1-2010中规定12.9级金相组织要求。但表面有约0.10mm的增碳层(图7~8)。

图5、表面回火托氏体+未溶铁素体，500X

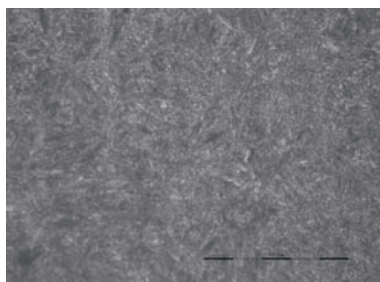
图6、心部回火托氏体(马氏体位向)+未溶铁素体，1000X

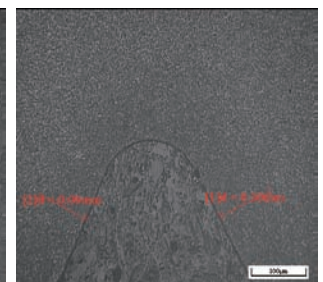
图8、螺纹牙底处增碳层，100X

GB/T3098.1-2010中规定12.9级螺栓硬度要求385~435HV10，表面硬度不应比心部硬度高出30HV单位。螺栓心部硬度和表面硬度都超出12.9级螺栓要求，表层硬度超出心部硬度约50HV左右，明显不符合标准要求。螺栓表层微观形貌为沿晶断口，结合表面硬度偏高，金相组织表面为一圈发黑薄层(回火高碳托氏体)，判定该螺栓表面已发生增碳。增碳使螺栓表面脆性增大，同时增加发生早期脆性断裂的可能，对比未断裂件表面没有增碳现象。

六角头螺栓断裂样件显微组织虽然符合GB/T3098.1-2010中12.9级螺栓要求，但维氏硬度超出标准中要求，失效为脆性断裂。表面增碳和回火不充分为主要原因；原材料非金属夹杂物D类为2级，对12.9级螺栓应该是不合格的组织，为次要原因。从热处理工艺和原材料方面查找影响因素。 □

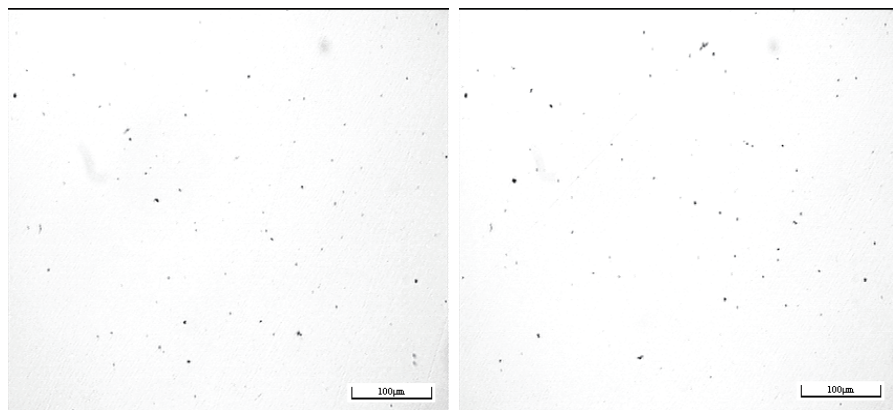
断裂螺栓钢中非金属夹杂物按GB/T 10561-2005标准评级图进行评级。断裂的螺栓钢中D类球状氧化物夹杂物较为细小，其级别约为细D2级；B类氧化铝类夹杂物沿螺栓纵向分布，其级别约为细B0.5级(图9-10)，表明螺栓钢的冶金品质尚可。

图9、夹杂物B0.5级、D2级(横向)，100X

图10、夹杂物B0.5级、D2级(纵向) 100X

原材料非金属夹杂物D类(球状氧化物)2级，对12.9级螺栓应该是不合格的组织。B类(氧化铝类)和D类(球状氧化物类)是造成早期疲劳破坏的主要原因之一，一般紧固件的强度级别越高，夹杂物的危害性越大；夹杂物尺寸越大、距表面距离越近，危害性越大。夹杂物的有害尺寸随着材料塑性的降低和夹杂物存在位置接近表层而降低，冷锻钢最表层夹杂物的临界值在10um以下。因此，通常要求距表面2mm以内的夹杂物应不大于10~15um。强度级别越高，距表面越近的有害夹杂物允许存在的尺寸越小，有必要严格控制钢中的夹杂物。
