六角紧固件

失效原因分析

文/ Keith Bailey

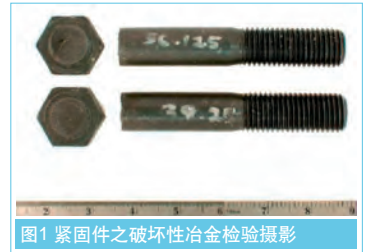
本文探讨L9级六角头紧固件冶金失效的原因分析，其无法符合ASTM F 606之3.5.1的规范（图1）。测试并采用冶金分析来找出可能失效的原因，该破坏性冶金调查包含整体检测、截面检测、合金化学分析、微检测、硬度评估、机械测试。

图1 紧固件之破坏性冶金检验摄影

针对两送件之紧固件进行的冶金分析显示，最可能造成失效的原因，应该是螺头至螺身接合处之直径较小所致。针对表面与截面之整体检验与微检验，未发现会导致头身接合处失效的不良成因。针对破碎区之分析则显示出过度延展失效，其失效模式符合此等级与类型之紧固件。化学分析也显示，其基本合金符合客户要求之成分。截面分析也发现此等级与类型之紧固件常见之马氏体矩阵。硬度分析则未发现明显的表面脱碳。核心硬度测试显示，两紧固件均符合客户规范。机械测试显示，紧固件A/B的最大延展强度符合最小180 ksi的规范。

与供应商讨论之後，将螺头至螺身接合处之直径进行修正後，已将本区域造成之失效率降为零。根据以上资讯与冶金学分析，可推断本失效的原因为紧固件外型设计，因接合处直径较小所导致。

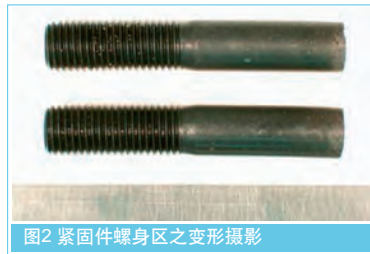
初步检测破裂螺栓，是采用肉眼以及7-30倍的显微镜。初步检验发现，紧固件螺身均产生楔型之变形，如ASTM F 606所述（图2）。

图2 紧固件螺身区之变形摄影

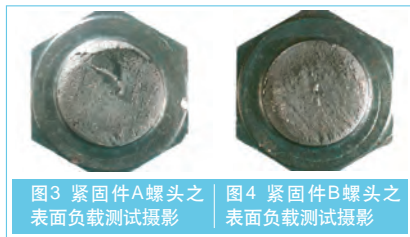
针对螺头表面分析发现，特定区域变形的情况，与楔型机械测试的结果一致（图3与4）。针对破裂与其他区域之评估，则与SAE J 123

图3 紧固件A螺头之表面负载测试摄影 | 图4 紧固件B螺头之表面负载测试摄影

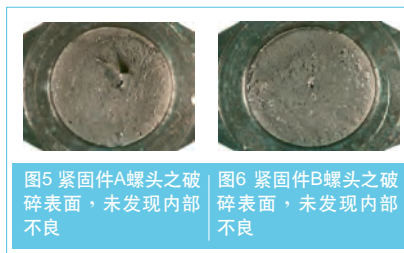
图5 紧固件A螺头之破碎表面，未发现内部不良

图6 紧固件B螺头之破碎表面，未发现内部不良

的Section 3（图5-8）所述之生产不良或表面不平无关。此外，表面不良例如：空洞、内部破裂、铸造流痕、明显氧化、淬火破裂等并没有发生。也没有发现到表面不平，例如：淬火破裂、缝隙、突出、剪力突出、空洞、重叠、折叠、工具痕迹、明显凹凸等。针对表面失效的分析则在破碎发生与最后失效区（图3-6）发现剪切唇（shear lip）。这些观察与楔型机械测试结果一致。

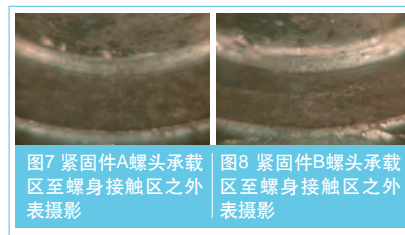
图7 紧固件A螺头承载区至螺身接触区之外表摄影

图8 紧固件B螺头承载区至螺身接触区之外表摄影

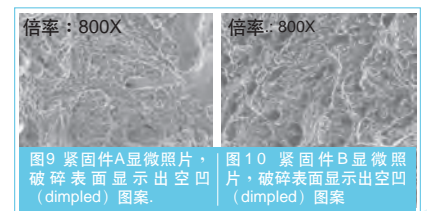
分析结果显示，破碎表面均呈现凹陷，外观之延展过负荷则与楔型测试一致（图9与10）。针对破碎发生区域的评估发现，剪力凹陷且缺乏氧化层，代表可能发生淬火破裂不良。

图9 紧固件A显微照片，破碎表面显示出空凹（dimpled）图案。

图10 紧固件B显微照片，破碎表面显示出空凹（dimpled）图案。
