紧固件氢脆破坏形貌

图文/ 孟武功 编译

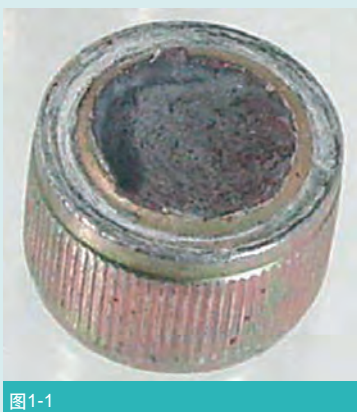
图1-1

断口图片是镀锌内六角螺栓，它是本文很好的氢脆破坏的典型实例，我认为这是一则可与读者分享的好实例，因为氢脆的争论经常发生，但是在业界大多数人并不了解什么是氢脆破坏的真实形貌。真实的氢脆破坏有几个典型的指标，若有哪种因素不符，则不属氢脆破坏。氢脆破坏的五大特徵是：

在金属紧固件因清洗过程使用的是酸，造成氢产生并非因电镀的关系。我有听到许多非电镀零件发生疑似氢脆的案例，但并未看到过这些疑似案例被证实为氢脆失效。外观必须是内部成分的晶粒间断裂，在本文图片面上看，样子类似裂开的地面。破坏的表面样子相对圆滑，纹理看来像金刚砂布的表面，如果你在放大镜下看，可清楚地看到表面有晶状外观与许多尖锐的外观或小平面。也有一些外观描述说它类似破碎岩石糖果。

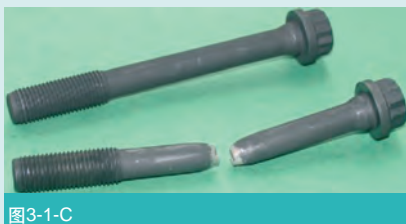
图3-1-C

在拉伸中超載破壞，螺栓拉斷之前頸縮會出現頸縮，其中一個斷口面將會形成杯子形，另一個呈現圓錐體形，這類破壞表明螺栓對安裝不當或是預載入超過材料的屈服點。
